Duplo Arizona

Sicherheitshinweise, Safety Information, Informations de sécurité, Aviso de seguridad, Istruzioni di sicurezza

EN Important Safety Information for the Duplo Arizona

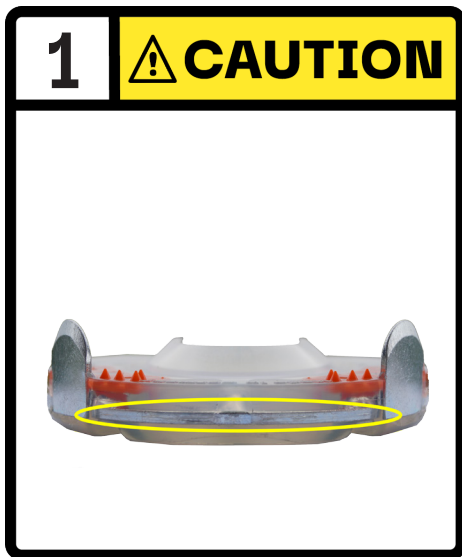
1 CAUTION

- 1 Da die Stahlkante nur oberflächlich mit Kunststoff überzogen ist, ist sie bereits nach wenigen Tagen sichtbar. Dies ist beim Duplo Arizona **nicht** als Verschleiß zu werten, sondern dient der Grundfunktion dieses Modells. Bitte beachten Sie aber, dass bei der Verwendung des Duplo-Modells Arizona das Verletzungsrisiko in der Herde steigt.
- 2 Dieser Beschlag muss noch nicht abgenommen werden. Er könnte in diesem Zustand auch erneut verwendet werden. Die finale Entscheidung liegt allerdings im Ermessen des Hufbearbeiters.

- 1 Since the steel border is only superficially covered by synthetic material, it will be visible after a few days. In case of the Duplo Arizona, this is **not** a sign of wearout but part of the basic function of this model. However, please note that the risk of injuries in groups may increase when the Duplo Arizona is used.
- 2 This horseshoe doesn't have to be removed. In this condition, you could even use it once more. However, the final decision is made by the farrier.
