Duplo Arizona

Sicherheitshinweise, Safety Information, Informations de sécurité, Aviso de seguridad, Istruzioni di sicurezza

EN Important Safety Information for the Duplo Arizona

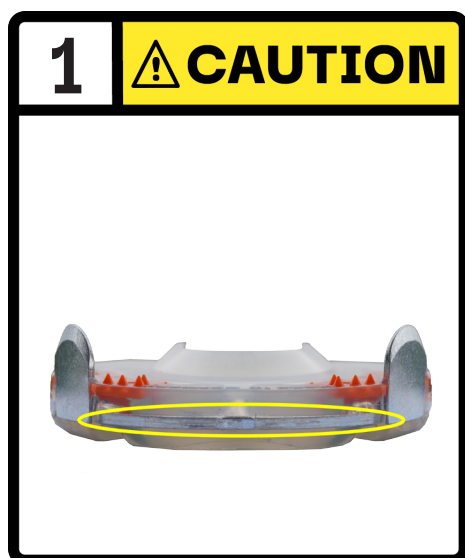
- 1 Since the steel border is only superficially covered by synthetic material, it will be visible after a few days. In case of the Duplo Arizona, this is **not** a sign of wearout but part of the basic function of this model. However, please note that the risk of injuries in groups may increase when the Duplo Arizona is used.
- 2 This horseshoe doesn't have to be removed. In this condition, you could even use it once more. However, the final decision is made by the farrier.

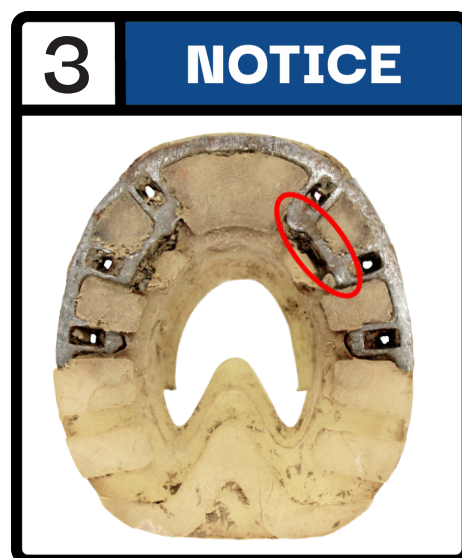
- 3 This horseshoe doesn't have to be removed either. However, you should **not** use it again - there is **no profile left** in the toe area.
